Temor abaixo de mais uma obra de mineração

EM visita área, em Santa Bárbara, que preocupa e requer intervenção urgente, segundo especialistas e ambientalistas. Empresa sustenta não haver riscos e estado diz acompanhar

Erosão em pilha de rejeitos da AngloGold acende alerta

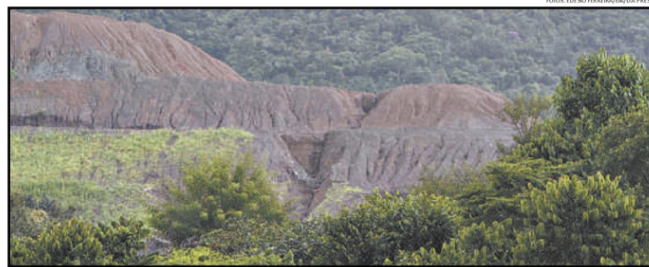
Na área onde está montanha de resíduos do processo de extração de ouro e empresa confirmou ter evacuado, EM encontrou um cenário de abandono

Santa Bárbara – As fendas profundas e voçorocas que se abriram com as chuvas engolem a base e os taludes de uma montanha de rejeitos da mineração de ouro no município histórico de Santa Bárbara. A estrutura pertence à Mina Córrego do Sítio (CDS), da companhia AngloGold Ashanti, que evacuou a área na última semana de janeiro, retirando empregados do local, como medida que classificou de ação preventiva em comunicado. O Estado de Minas visitou o local e ouviu especialistas em mineração e ambientalistas que consideram preocupante o processo de erosão e defendem intervenção urgente na chamada Pilha de Sapé, maciço com mais de 80 metros de detritos.

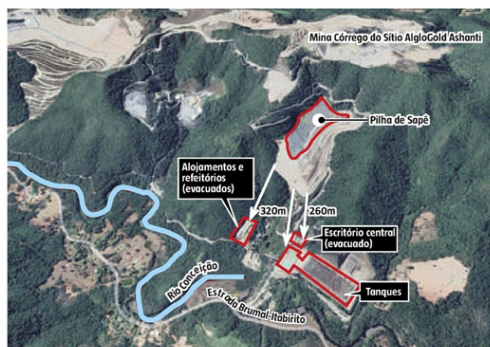
PERIGO EM SANTA BÁRBARA

- PILHA DE SAPÉ**
- Altura: 83 metros
 - Área: 133 mil m²
 - (dois terços da área que contém os edifícios Minas e Gerais da Cidade Administrativa de MG)
 - Composição: Sedimentos estériles (reservados) e rejeitos (empresa afirma serem inertes, trabalhadores denunciam tóxicos presentes como cianeto e arsênio)
- PROBLEMAS IDENTIFICADOS**
- Erosões grandes e em progresso nos taludes e na base
 - Ausência de contenções
 - Material sendo carregado para o Rio Conceição
 - Não foram vistos trabalhos de reparos
 - Vias de acesso livres em caso de emergência
 - Comunidades reclamam de falta de informações e transparência
