MINERAÇÃO

EM visita área, em Santa Bárbara, que preocupa e requer intervenção urgente, segundo especialistas e ambientalistas. Empresa sustenta não haver riscos e estado diz acompanhar

Erosão em pilha de rejeitos da AngloGold acende alerta

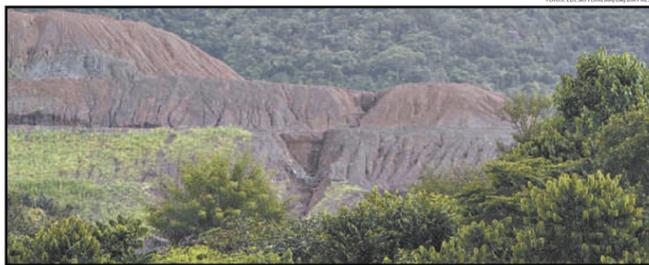
Na área onde está montanha de resíduos do processo de extração de ouro e empresa confirmou ter evacuado, EM encontrou um cenário de abandono

Santa Bárbara - As fendas profundas e voçorocas que se abriram com as chuvas engolem a base e os taludes de uma montanha de rejeitos da mineração de ouro no município histórico de Santa Bárbara. A estrutura pertence à Mina Córrego do Sítio (CDS), da companhia AngloGold Ashanti, que evacuou a área na última semana de janeiro, retirando empregados do local, como medida que classificou de ação preventiva em comunicado. O Estado de Minas visitou o local e ouviu especialistas em mineração e ambientalistas que consideram preocupante o processo de erosão e defendem intervenção urgente na chamada Pilha de Sapé, maciço com mais de 80 metros de detritos.

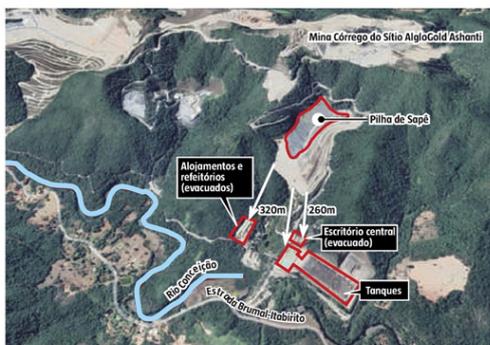
PERIGO EM SANTA BÁRBARA

PILHA DE SAPÉ

- Altura 83 metros
- Área 133 mil m²
- (dois terços da área que contém os edifícios Minas e Gerais da Cidade Administrativa de MG)

- Composição Sedimentos estériles (reservados) e rejeitos (empresa afirma serem inertes, trabalhadores denunciam tóxicos presentes como cianeto e arsênio)

PROBLEMAS IDENTIFICADOS

- Erosões grandes e em progresso nos taludes e na base
- Ausência de contenções
- Material sendo carreado para o Rio Conceição
- Não foram vistos trabalhos de reparos
- Vias de acesso livres em caso de emergência
- Comunidades reclamam de falta de informações e transparência
