ESTADO DE MINAS

Juquinha pede socorro

SERRA DO CIPÓ

Um símbolo pede socorro em silêncio

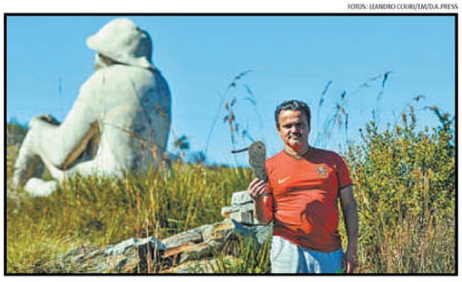
ANATOMIA DO ABANDONO

Agora, a estátua é que precisa de acolhida. A escultura do Juquinha já perdeu o dedão da mão direita; uma fenda se abriu em uma das pernas, enquanto as beiradas do chapéu se quebraram. Nos braços, há buracos com mais de um dedo de largura e profundidade. O paletó também exibe avarias e trincas.

Sob ação do tempo, até uma pichação feita há 10 anos nas costas da estátua começou a perder a cor preta, embora ainda destoe da obra de arte, que tem toda sua superfície com trincas e rachaduras generalizadas. Em algumas partes dos braços e pernas, os vergalhões de aço que dão forma à estrutura já estão expostos e enferrujando.

Dilceu Moreira da Silva, administrador de restaurante vizinho, mostra lixo deixado por visitantes em torno da estátua, tomada por trincas, rachaduras e com ferragem exposta. Ação do tempo começa a apagar até vestígios de pichação

Segundo ela, a restauração seria uma obra com cerca de dois meses de duração, com a necessidade de contratação de 15 pessoas. "Seria preciso fazer aplicação de fungicida, trocar as ferragens deterioradas, fazer a recomposição da estrutura e da forma, limpeza minuciosa, acabamento e aplicação de proteção. É um projeto caro, porque as condições são ruins no local onde fica a estátua. Precisaria abrir uma tenda, hotel ou pensão para as pessoas, transporte, alimentação, gerador de energia elétrica, andaimes e muito mais", enumera a artista plástica.
