Solo, chuva, desleixo e vazamentos são os vilões do retrabalho no asfalto

Especialistas em recape, o DAE e a Secretaria de Obras analisam um dos problemas históricos de Bauru: a pavimentação

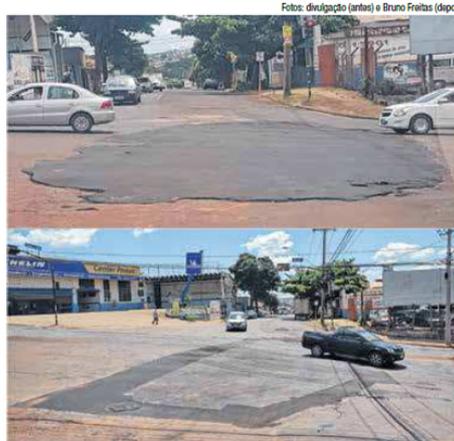
ANTES E DEPOIS: DAE precisou refazer o serviço no cruzamento da Rodrigues, em Aureliano Cardia

A autarquia justificou que a chuva ocorrida após o reparo com recape quente foi a responsável pelo problema. O fato gerou um retrabalho, aumentando o gasto com material e mão de obra. Nas redes sociais, houve o questionamento da diferença de durabilidade e método de compactação do asfalto das rodovias com o da cidade.

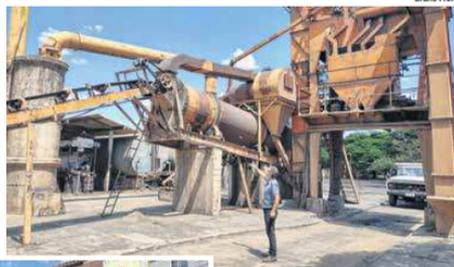
Téo Zacarias, diretor da Secretaria de Obras, mostra usina municipal onde é feito o asfalto
