ESTRADAS

Levantamento mostra condição das estradas rumo a alguns dos destinos preferidos dos mineiros no carnaval. Estragos exigem atenção, especialmente nas estaduais

Cuidado extra para não sambar na pista

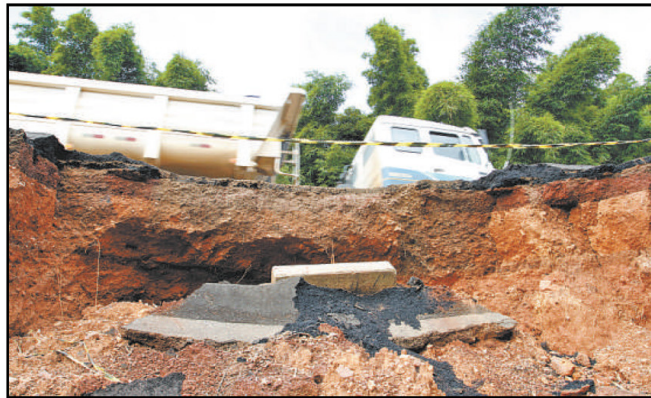
Na MG-050, em Juatuba, cratera engoliu o acostamento, e a chuva, mais "remendos" e ameaça interromper a pista. Um risco para motoristas e ainda maior para ciclistas, como Wagner Pereira

No Km 56 da rodovia MG-050, em Juatuba, por exemplo, uma garganta engoliu o acostamento e o primeiro anel construído. Mas, em vez de reforço na base, um segundo anel palativo foi feito. Contudo, a escavação da água já engole o subsolo da via no sentido Furnas, criando trinças no pavimento superficial e podendo chegar a interrompê-la.

Mesmo na Grande Belo Horizonte, as condições das rodovias não são exemplos de segurança, ainda que para viagens curtas. A cratera que tragou o acostamento da MG-050 e ameaça a pista, em Juatuba, interrompeu também a ciclovia onde pedala o militar da reserva Wagner Pereira, de 58 anos. "Aqui tinha de ter uma atenção maior, um reparo. O tráfego de caminhões pesados é intenso e o buraco só vai aumentando, desde 2021. Logo vai levar a rodovia toda. Enquanto isso, nós, ciclistas, temos de ir para

Responsável pelas rodovias estaduais, o Departamento de Edificações e Estradas de Rodagem de Minas Gerais (DER-MG) informou que na MG-050, entre Betim e Juatuba, foi providenciada sinalização do acostamento da via e a proteção da erosão. "Para recuperação do aterro e da ciclovia, o Departamento já está tomando as

providências necessárias, pois depende da elaboração de um projeto de engenharia".
