## Instalação de tirantes de estabilidade marca nova fase do Piscinão do Fundação

*Com 95% das vigas de coroamento finalizadas, construção do piscinão inicia nova fase com instalação de mais de 2 mil tirantes*

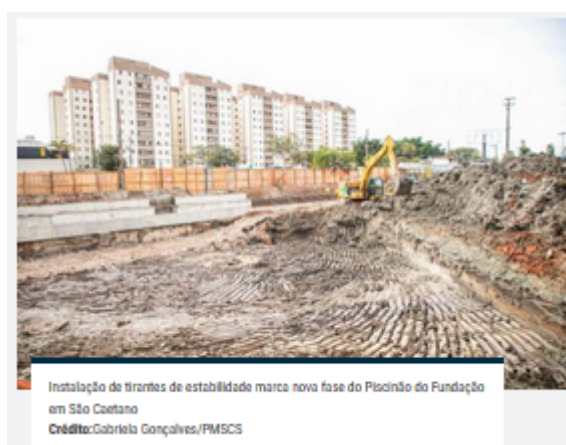
A construção do Piscinão do Bairro Fundação, dentro do Programa Drenar São Caetano, segue dentro do cronograma e um dos marcos importantes desse avanço é a finalização da instalação de 95% das vigas de coroamento — estrutura responsável por unificar as lamelas que formam as paredes de contenção do reservatório. Os 5% restantes serão concluídos apenas ao final da obra, pois servem, neste momento, como passagem estratégica para o deslocamento de máquinas e equipamentos.

Essa etapa é considerada uma das mais demoradas da obra. Com sua conclusão, foi possível dar início a um novo momento, com a instalação dos tirantes, elementos fundamentais para a estabilidade do reservatório. Os tirantes têm a função de travar e dar sustentação às paredes de contenção, e a previsão é que mais de 100 unidades sejam instaladas até o fim deste mês de julho — número suficiente para a execução da primeira linha da estrutura. Ao final da obra, serão mais de 2 mil tirantes instalados, distribuídos em aproximadamente 200 linhas.

A construção do reservatório segue um planejamento dividido em etapas que garantem a segurança, estabilidade e funcionalidade da estrutura. O processo começa com a construção das muretas guias, que servem como base para a máquina que escava as paredes internas em duas fases. Em seguida, as muretas são demolidas para dar lugar à viga de coroamento, responsável por unificar os elementos das etapas anteriores que constroem as paredes do reservatório.

Com a estrutura das paredes concluída, inicia-se a instalação das linhas de tirantes, essenciais para a estabilidade da parede, e fase atual da obra. A construção avança com a execução dos blocos de fundação dos pilares e da laje do fundo, que serve como o piso do piscinão, que contém furos para a drenagem de parte da água que será retida.
