## **Piscinão do Fundação avança com 95% das vigas de coroamento instaladas e inicia etapa dos tirantes**

*Obra do Programa Drenar São Caetano segue no prazo, com instalação de tirantes essenciais para a estabilidade do reservatório e escavação em andamento rumo à conclusão da estrutura*

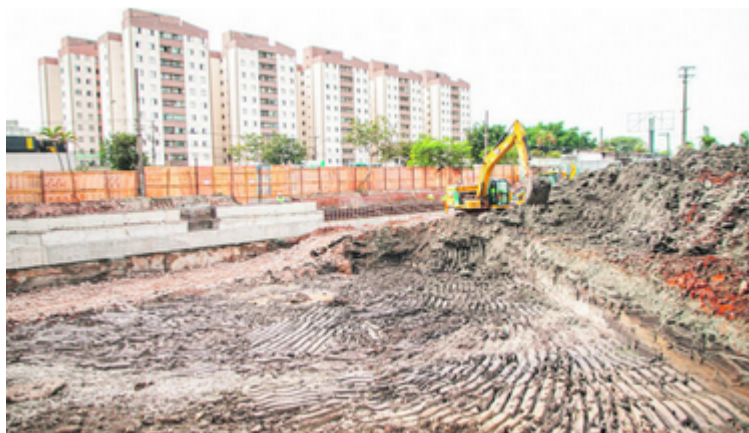
*Programa Drenar São Caetano,*

A construção do Piscinão do Bairro Fundação, dentro do Programa Drenar São Caetano, segue dentro do cronograma e um dos marcos importantes desse avanço é a finalização da instalação de 95% das vigas de coroamento — estrutura responsável por unificar as lamelas que formam as paredes de contenção do reservatório. Os 5% restantes serão concluídos apenas ao final da obra, pois servem, neste momento, como passagem estratégica para o deslocamento de máquinas e equipamentos.

Essa etapa é considerada uma das mais demoradas da obra. Com sua conclusão, foi possível dar início a um novo momento, com a instalação dos tirantes, elementos fundamentais para a estabilidade do reservatório. Os tirantes têm a função de travar e dar sustentação às paredes de contenção, e a previsão é que mais de 100 unidades sejam instaladas até o fim deste mês de julho — número suficiente para a execução da primeira linha da estrutura. Ao final da obra, serão mais de 2 mil tirantes instalados, distribuídos em aproximadamente 200 linhas. A escavação, etapa contínua e fundamental para o avanço da construção, também segue dentro do cronograma previsto. Esse processo será mantido até os últimos momentos da obra com a evolução das demais frentes de trabalho.
