■ RUMO ÀS PRAIAS

Nem desvios salvam travessia do perigo pelas BRs 262 e 381

Asfaltos fragilizados e bloqueios iminentes

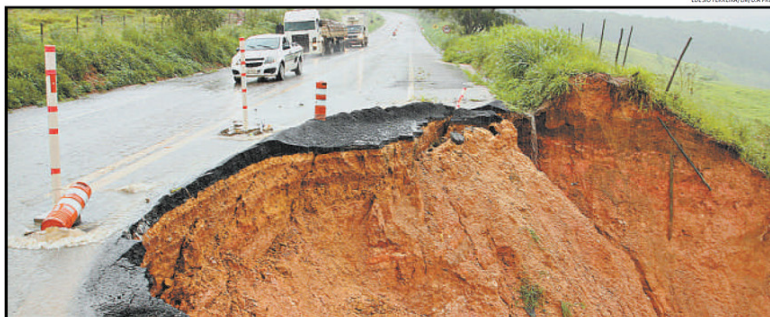
PISTA DESAPARECE
Uma das regiões mais afetadas pelos estragos na BR-262, em Rio Casca parte da estrada cedeu e ficou submetida ao impacto continuado das chuvas e da lama que escorre

TRECHOS DESABANDO
Visão proporcionada por imagem de drone na BR-381, onde trechos afetados por barreiras e buracos transformam o tráfego em arriscado e permanente abertura para os motoristas

LODACAÍ TOMA CONTA
Lama e buracos tomam conta das pistas em João Monlevade, ampliando os obstáculos impostos, enquanto especialistas recomendam contratos emergenciais para os reparos

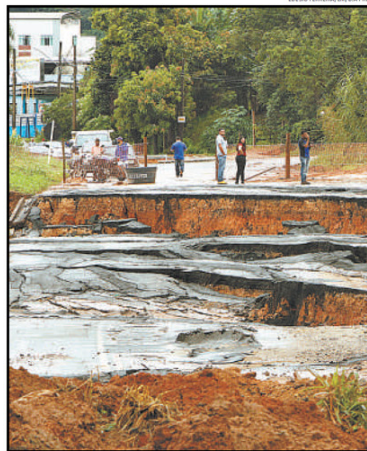
DESTRUIÇÃO EM SEQUÊNCIA
EM verificações ao menos quatro erosões no caminho da BR-262, que liga Monlevade ao Abre Campo, nas proximidades dos desvios e, em Rio Casca (acima), o asfalto é desmanchado
